PARQUE AGUSTÍN

QUINTA SECCIÓN

INFORME DE AVANCE DE OBRA – FEBRERO

Obra: Edificio Agustín Álvarez
Ubicación: Calle Agustín Álvarez – Mendoza
Mes informado: Febrero

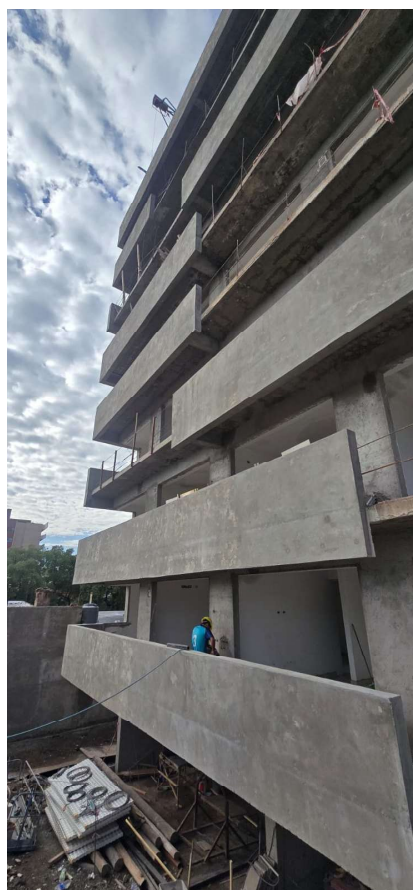
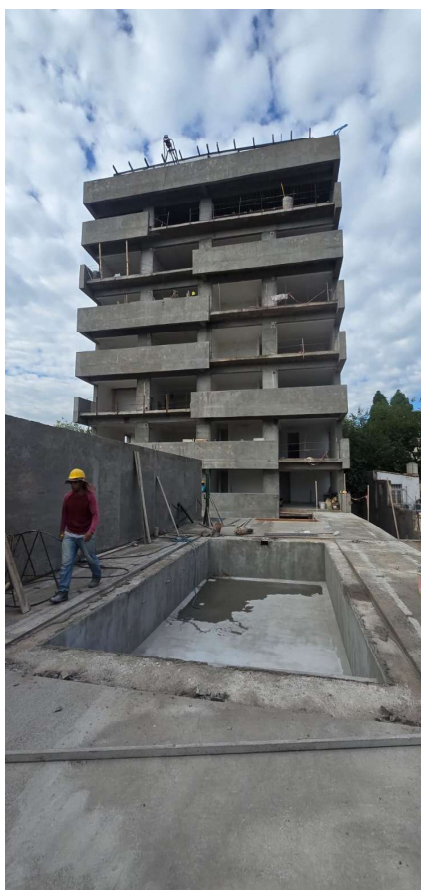
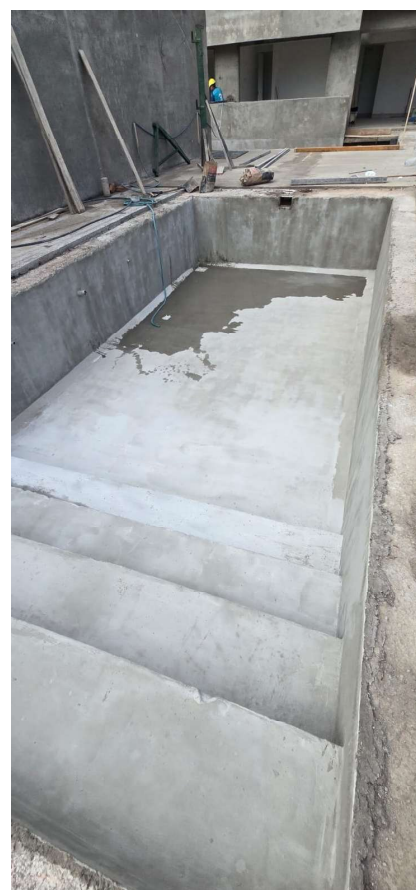
TODO LISTO PARA EL REVESTIMIENTO PLASTICO

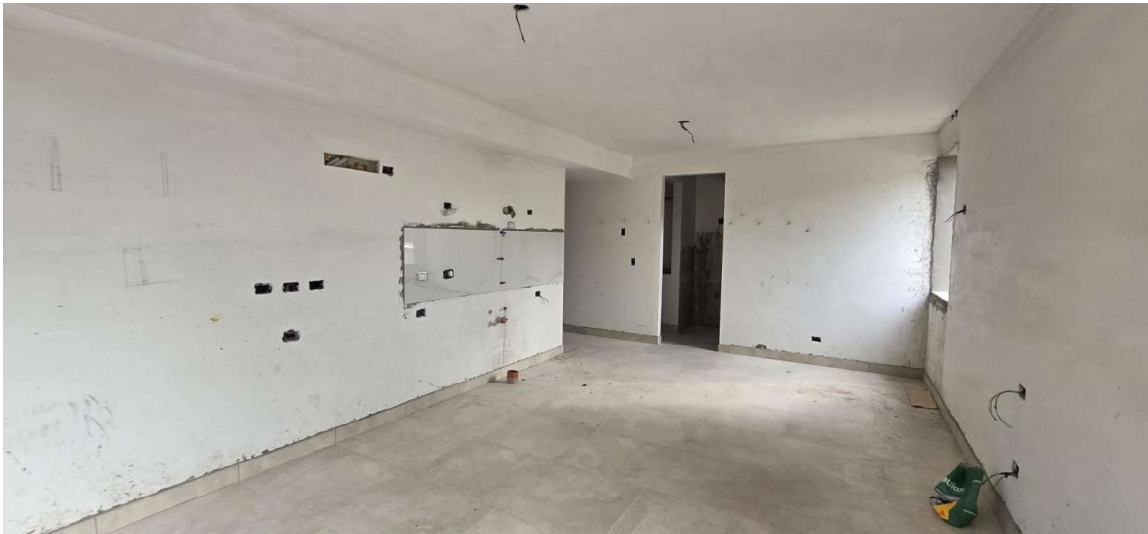
Porcelanato y revestimiento

En relación con los pisos, se avanzó con la colocación de porcelanatos, completando los trabajos correspondientes al primer y segundo piso. Asimismo, se continuó con la colocación en los niveles superiores, alcanzando el cuarto piso, donde también se están ejecutando revestimientos en baños y cocinas.

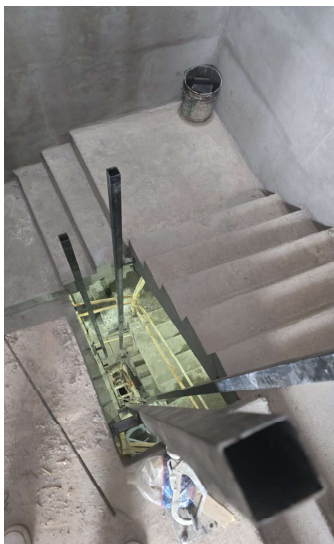
Barandas metálicas

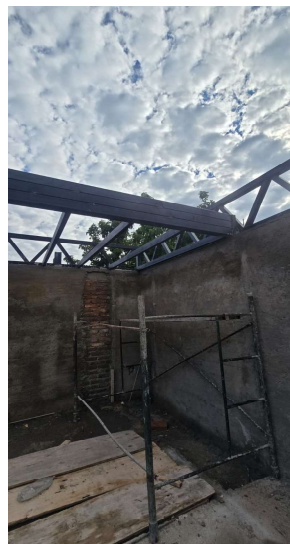
quincho estructura metálicas

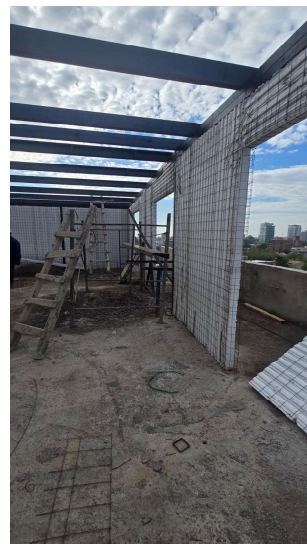
8° Piso estructura metálicas

En el octavo piso, correspondiente al último departamento, se están realizando tareas de cierre de paneles de EPS, con el objetivo de dejar liberados los espacios para el ingreso y trabajo de los gremios de sanitarios y electricidad, permitiendo así avanzar con las instalaciones correspondientes.
